CONGRESO DE MEDICINA DEL TRABAJO

LIPOATROFIA SEMICIRCULAR: INFORMACIÓN SOBRE 18 CASOS

SERVICIO DE PREVENCIÓN DE RIESGOS LABORALES HU "MARQUÉS DE VALDECILLA" SANTANDER

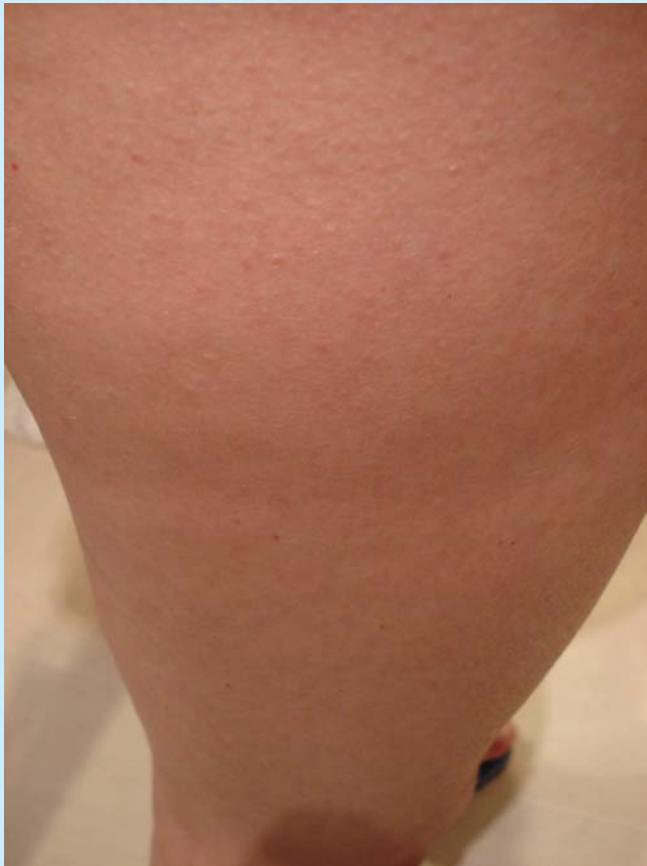
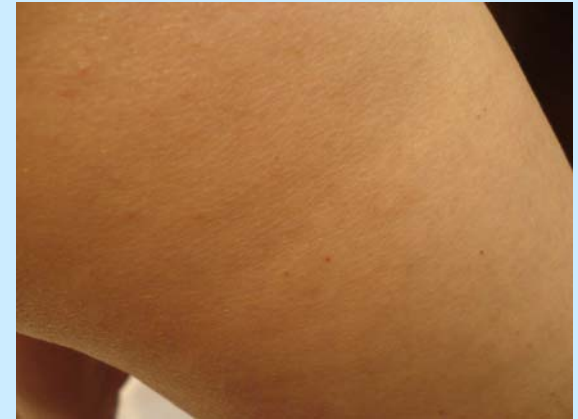
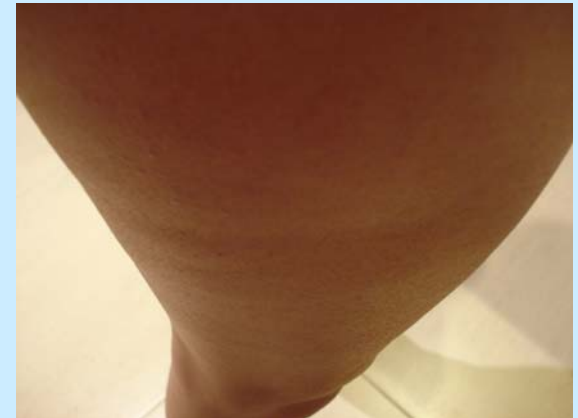
IMÁGENES DE LIPOATROFIA SEMICIRCULAR

-
- Las lesiones se localizan en los muslos en 16 casos (5 de ellos bilateralmente), en posición anterolateral principalmente, además de en el tercio superior del brazo en uno de éstos y en el tercio distal del antebrazo en otro caso.

La distancia desde el suelo a la lesión en el muslo se encuentra entre 72 y 75 cm, salvo en tres casos entre 34 y 60 cm.

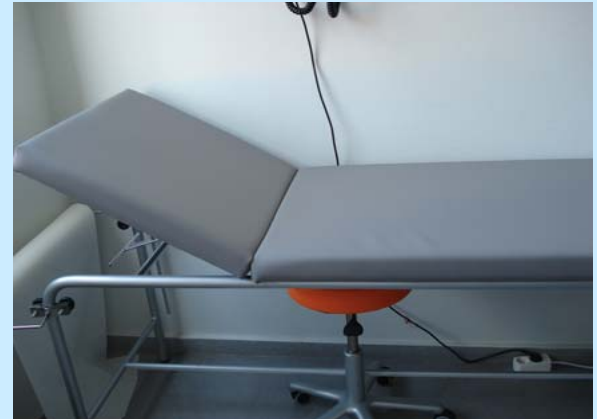
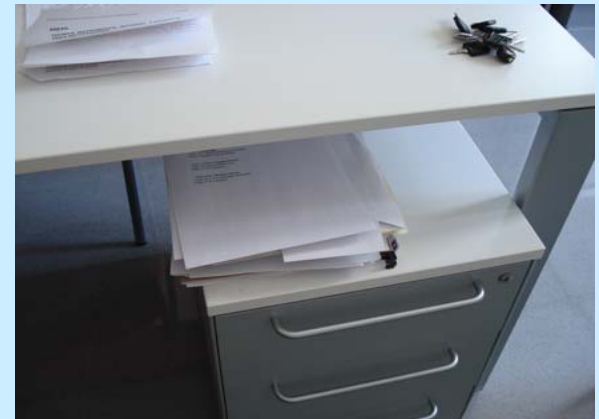
➤ Se detectan varios casos en los que probablemente se produce contacto o presión de la parte lesionada con el borde del mobiliario, coincidiendo las alturas de ambos.

➤ Se comprueba que las mesas, en general, tienen el borde de 20 mm de grosor.

- Evitar en lo posible la interacción repetitiva del cuerpo con el borde del mobiliario.
- Cubrir los cantos con los que se contacta de forma prácticamente inevitable, de manera que sean redondeados, con un grosor mínimo de 30mm.
- Utilizar calzado antiestático.
- Valorar la posibilidad de aumentar el porcentaje de algodón en la composición de la ropa de trabajo.

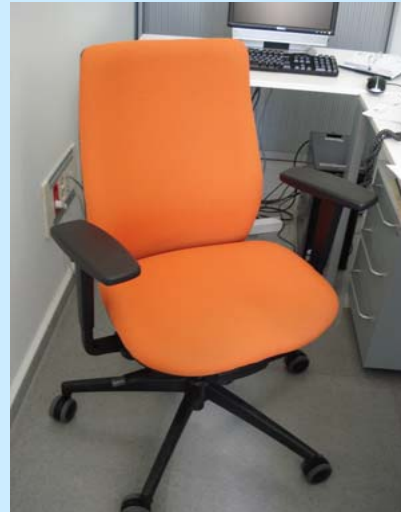
-
- Carga electrostática acumulada en la silla: elevada en muchos casos (entre 1000 y 6000 V). Se ve influenciada por el tiempo de uso, pero resulta obvio que el material del tapizado condiciona la acumulación de carga electrostática.

-
- Aplicar periódicamente un producto antielectrostático sobre la tapicería de las sillas, para valorar después de un periodo de comprobación, la posibilidad de sustituir la misma.
