CONGRESO DE MEDICINA DEL TRABAJO

LIPOATROFIA SEMICIRCULAR: INFORMACIÓN SOBRE 18 CASOS

SERVICIO DE PREVENCIÓN DE RIESGOS LABORALES HU "MARQUÉS DE VALDECILLA" SANTANDER

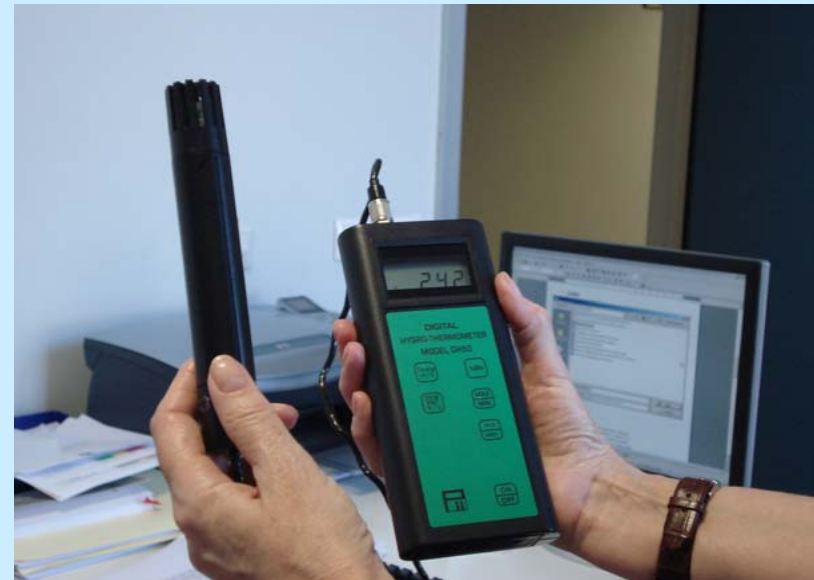
-
- Se efectúan, en una primera fase, mediciones periódicas de:
 - Temperatura interior y exterior.
 - Humedad relativa interior y exterior.

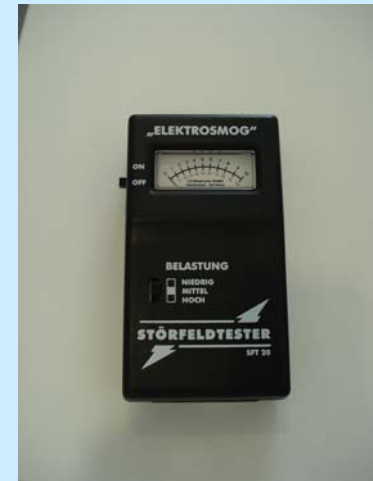
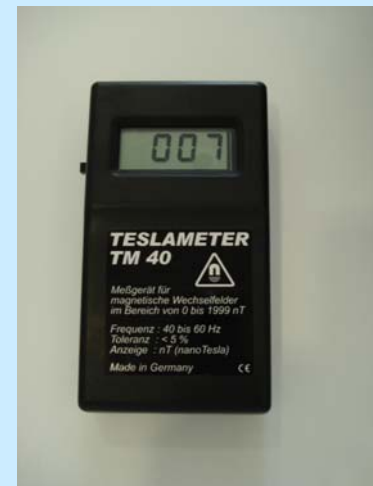
- Campos electromagnéticos (campo eléctrico y magnético a 50 Hz de frecuencia) en las zonas más próximas a la persona en el puesto de trabajo.

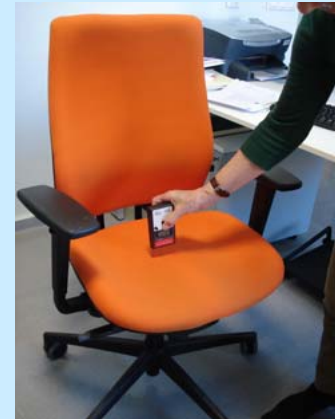
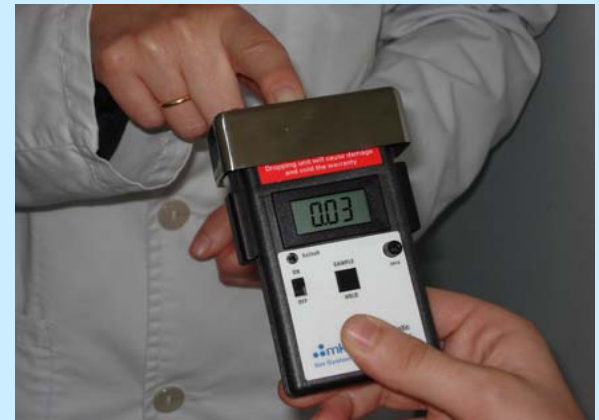
- Posteriormente se añaden además mediciones de cargas electrostáticas (Electrostática.net) durante las tareas habituales de trabajo, tanto en el mobiliario como en la trabajadora:

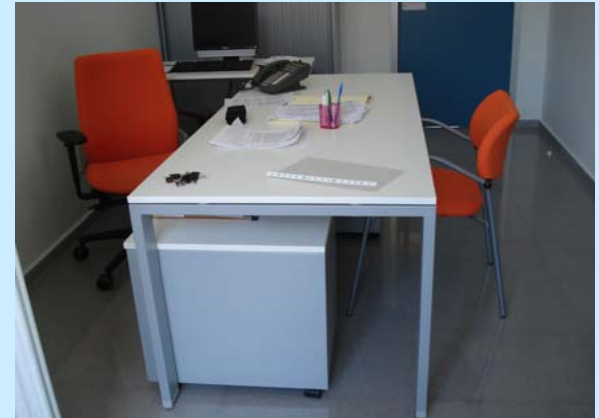
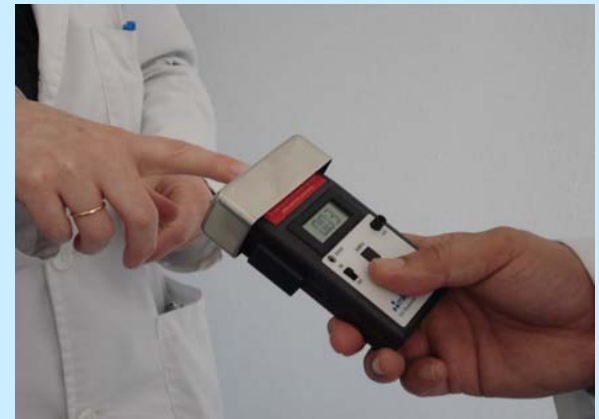
- La carga electrostática acumulada en superficies (tableros de las mesas de trabajo, etc.).
 - Las cargas electrostáticas acumuladas en el cuerpo al andar, al sentarse y levantarse de la silla.

-
- Carga electrostática al sentarse y/o levantarse: entre 320 y 1200 V en 5 casos de los 14 analizados (superando el umbral de 300 V establecido, a partir del cual se estima que puede aflorar la patología).
En todos ellos el calzado que utilizan es muy poco disipativo.
 - Carga electrostática al andar: entre 350 y 500 V únicamente en 2 de los casos anteriores.

-
- Carga electrostática acumulada en la silla: elevada en muchos casos (entre 1000 y 6000 V). Se ve influenciada por el tiempo de uso, pero resulta obvio que el material del tapizado condiciona la acumulación de carga electrostática.

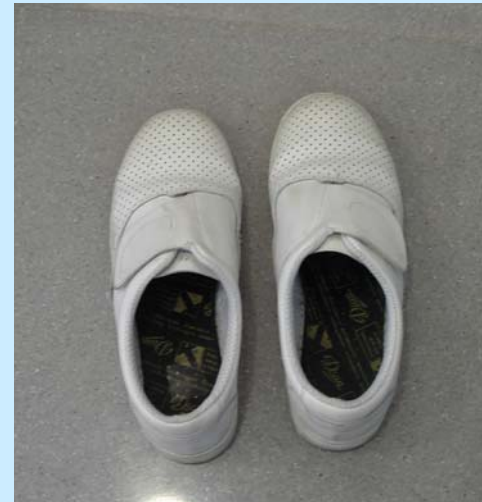
- La resistencia eléctrica a tierra del calzado utilizado en cada caso.
 - La resistencia a tierra del conjunto calzado-pavimento.
 - La resistencia eléctrica a tierra del pavimento en cada zona afectada.

-
- Se constata que el tipo de calzado utilizado es variado, siendo la resistencia eléctrica del mismo muy elevada (muy poco disipativo) en gran parte de los casos que emplean calzado particular, no proporcionado en el hospital.
 - Todos los casos en los que se superan los 300 V de carga electrostática utilizan calzado particular que carece de suela con características antiestáticas.
